Messaggio municipale no. 54

Opere di sgombero e messa in sicurezza riale Tencio a Brione e apertura credito di CHF 537'000.--

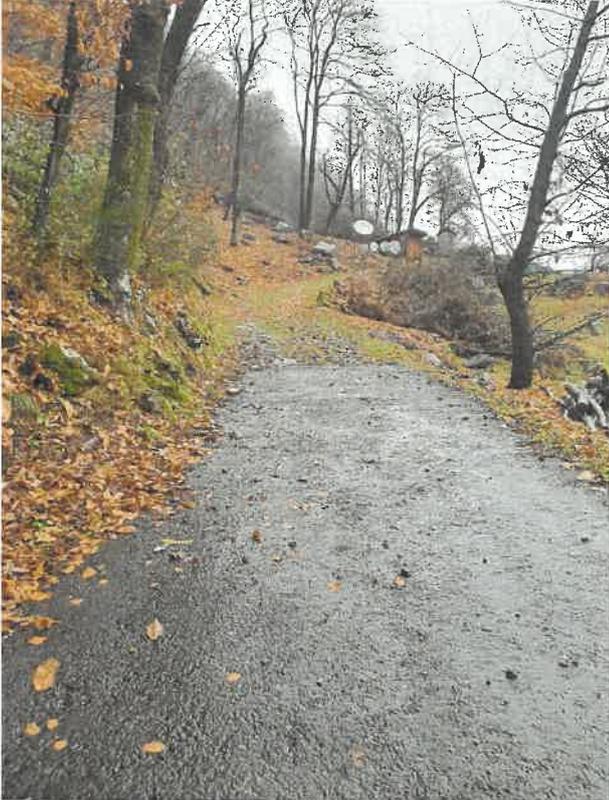
Foto n. 1 – Inizio stradina d'accesso

Dalla via Sul Muro si dirama una vera e propria stradina d'accesso alla briglia, lunga circa 200 metri, con un dislivello totale di circa 40 metri (pendenza media del 20%) e una larghezza media di 3,5 metri. Il fondo stradale è interamente sterrato, a eccezione di un breve tratto iniziale (circa 20 metri) pavimentato in bitume (v. foto n. 1).

Nella suddetta tratta asfaltata è presente una griglia trasversale che copre l'intera larghezza della strada per la raccolta delle acque.

L'andamento planimetrico della stradina è caratterizzato dalla presenza di due tornanti molto stretti. Il primo tornante, situato all'inizio del tratto asfaltato, dispone di un allargamento che consente una svolta agevole.

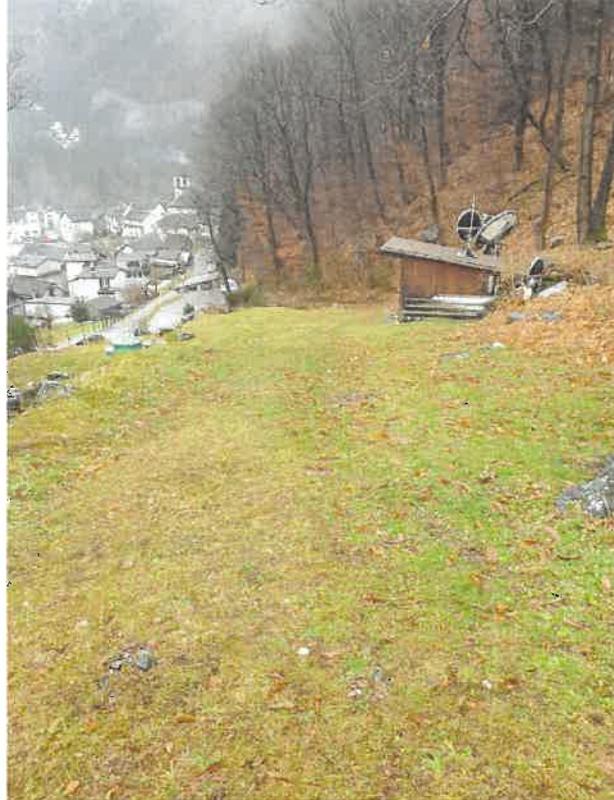
Foto n. 2 – Tratto rettilineo

Segue un tratto rettilineo, alternato a curve di ampio raggio (v. foto n. 2), dove, in prossimità di un affioramento roccioso sul margine della carreggiata, si incontra il secondo tornante. Quest'ultimo, con raggio molto stretto, comporta una completa inversione del tracciato (v. foto n. 3). Un ulteriore tratto rettilineo conduce infine alla piazzola d'arrivo della stradina (v. foto n. 4).

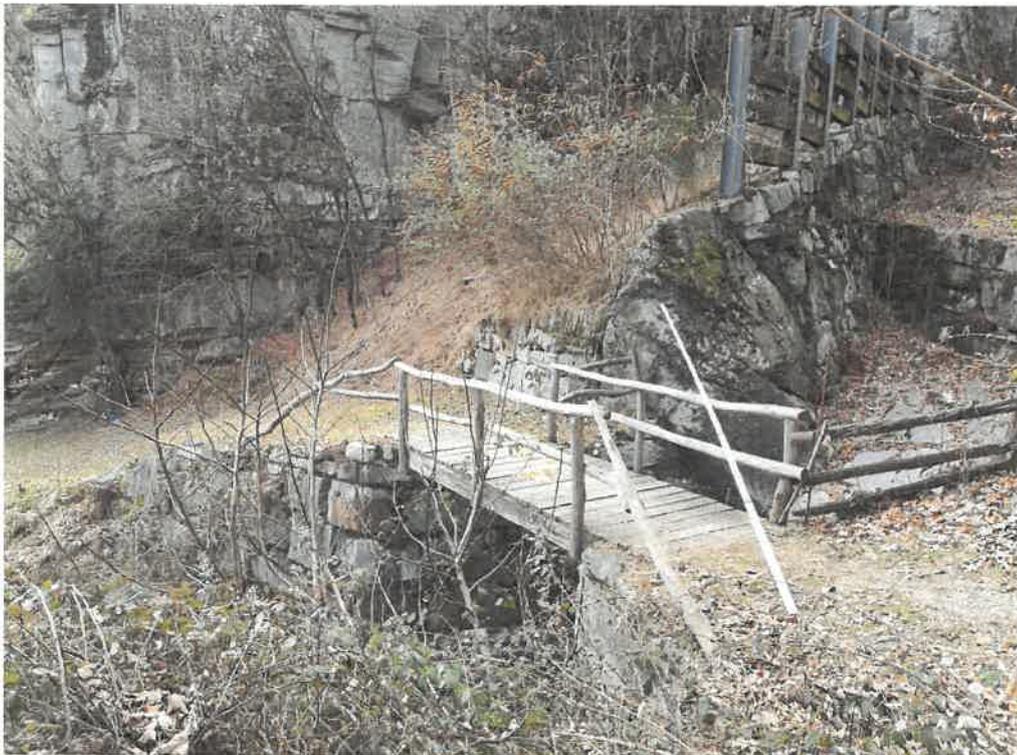
Foto n. 5 – Ponticello in legno

Sul margine della piazzola è presente un ponticello in legno che attraversa l'alveo del riale Tencio a valle della briglia (v. foto n. 5); dopo il ponticello il tracciato diventa tipicamente quello di un sentiero di montagna e collega la zona della briglia al serbatoio dell'acquedotto posto a quota 830 m slm (v. foto n. 6).

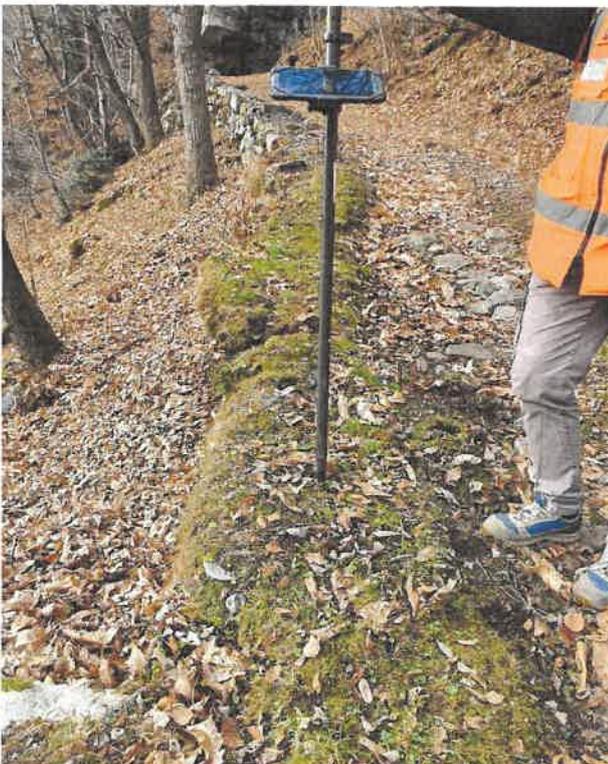
Foto n. 7 – Muretto a valle

Localmente lungo il margine stradale sono presenti dei muretti a secco in sasso a sostegno (a valle) e a protezione (a monte) della strada (v. foto n. 7-8).

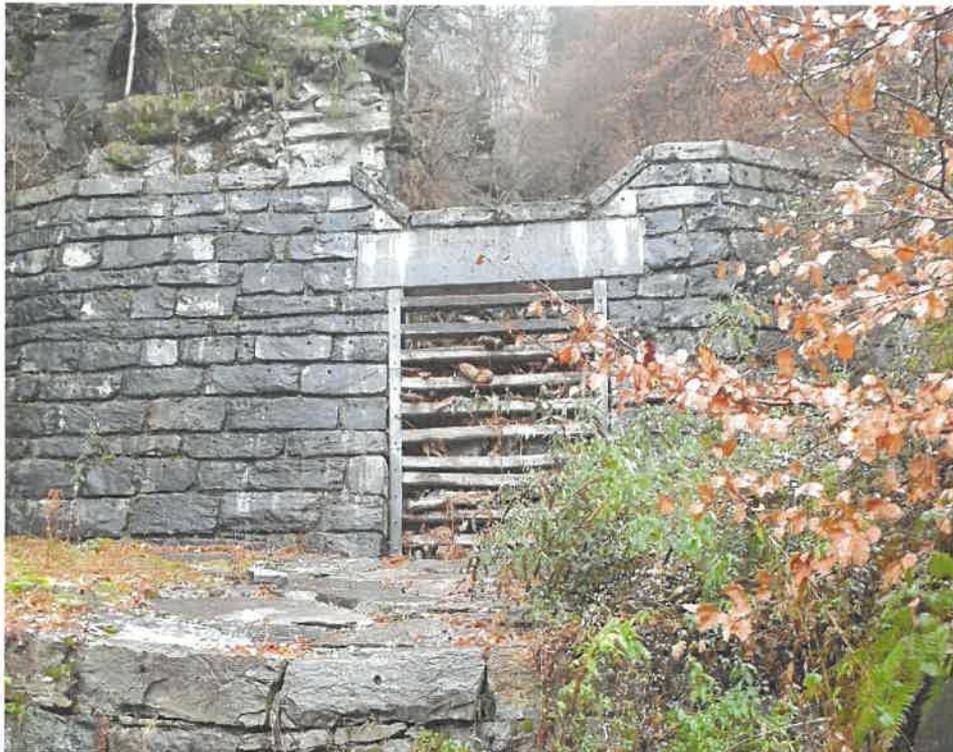
Foto n. 9 – Briglia, faccia a valle

La briglia sul riale Tencio è situata al fondo della valle scavata dal torrente, a una quota di circa 820 m s.l.m. Il manufatto è composto da tre segmenti rettilinei con concavità rivolta verso monte, con uno sviluppo complessivo di circa 25 m, un'altezza massima di circa 7 m e uno spessore variabile: da un minimo di 0,80 m al coronamento fino a un massimo di 1,80 m alla base.

L'andamento altimetrico del coronamento è tipico di una briglia torrentizia, con un abbassamento centrale (gaveta) che riduce l'altezza a circa 5,80 m su una larghezza di 3,65 m. Il passaggio dal coronamento alla gaveta è realizzato con lati inclinati a 45°.

Al centro dello sbarramento è presente un'apertura di 3,65 x 4,75 m, in cui sono inserite 10 travi orizzontali in legno (sezione 25x15 cm) che fungono da trattenuta per il materiale più grossolano. Le travi sono alloggiare in guide metalliche verticali, realizzate con travi HE200 fissate allo sbarramento.

L'intera struttura della briglia è realizzata in cemento armato, fondato sul letto roccioso del riale e ancorato alle pareti della forra. La faccia a valle dello sbarramento e il coronamento sono interamente rivestiti in conci di pietra naturale, ad eccezione della trave sopra l'apertura centrale (v. foto n. 9-10); la faccia a monte è invece in cemento a vista.

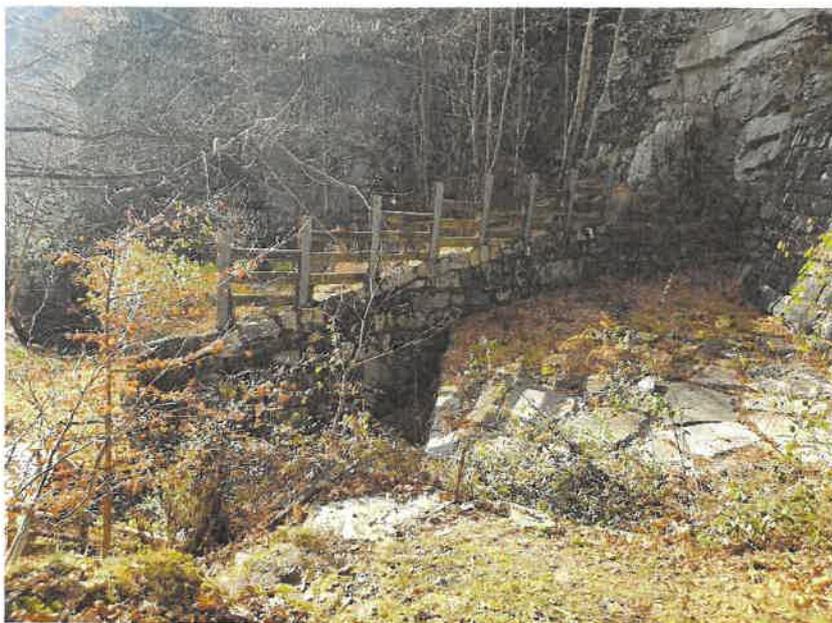
Foto n. 11 – Bacino di dissipazione e muro d'ala bordo destro

A valle della briglia si trova un bacino di dissipazione a due livelli altimetrici, di forma tronco-conica, con una superficie complessiva di circa $130 \text{ m}^2 + 50 \text{ m}^2$. Entrambi i livelli del bacino presentano una pendenza trasversale con un compluvio centrale, sono inclinati longitudinalmente verso valle e sono separati da un dislivello di circa 2 metri.

A valle del livello inferiore del bacino, un ulteriore salto di circa 1,80 m consente al corso d'acqua di ridurre la sua sezione e di passare sotto un piccolo ponticello in legno.

Il fondo del bacino di dissipazione è realizzato in selciato di pietra naturale a grande pezzatura ed è confinato lungo il bordo destro da una parete in pietra naturale di altezza pari a m 1.50 sormontata da una palizzata formata da n. 8 profili HE200 quali piantane e travi in legno quali correnti a tre corsi per un totale di 7 campate (v. foto n. 11) per un'altezza al di sopra della parete in sasso di ulteriori m 1.80. Il bordo sinistro del bacino di dissipazione è confinato unicamente da una parete in sasso di altezza variabile tra 1.00 e 2.00 m (v. foto n. 12).

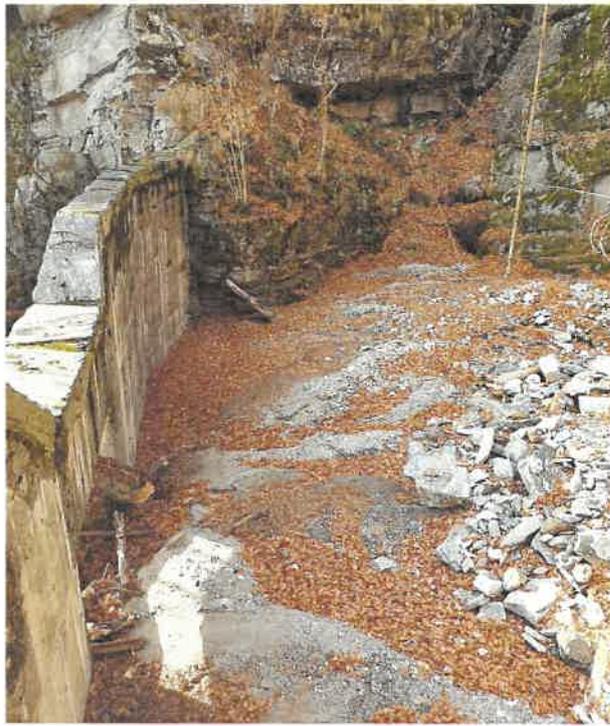
Foto n. 13 – Bacino di trattenuta

A monte della briglia, confinato dallo sbarramento stesso e dalle pareti laterali della forra in cui è immerso, si forma un volume di ritenzione/trattenuta del materiale grossolano; tale volume attualmente è occupato dal materiale detritico (stimato in circa 800 mc) depositatosi nel corso degli eventi di piena che hanno caratterizzato l'alveo negli scorsi anni ma sulla base delle carte topografiche cantonali e dei rilievi sommari eseguiti si può stimare un volume complessivo d'accumulo pari a circa 1'200 mc (v. foto n. 13).

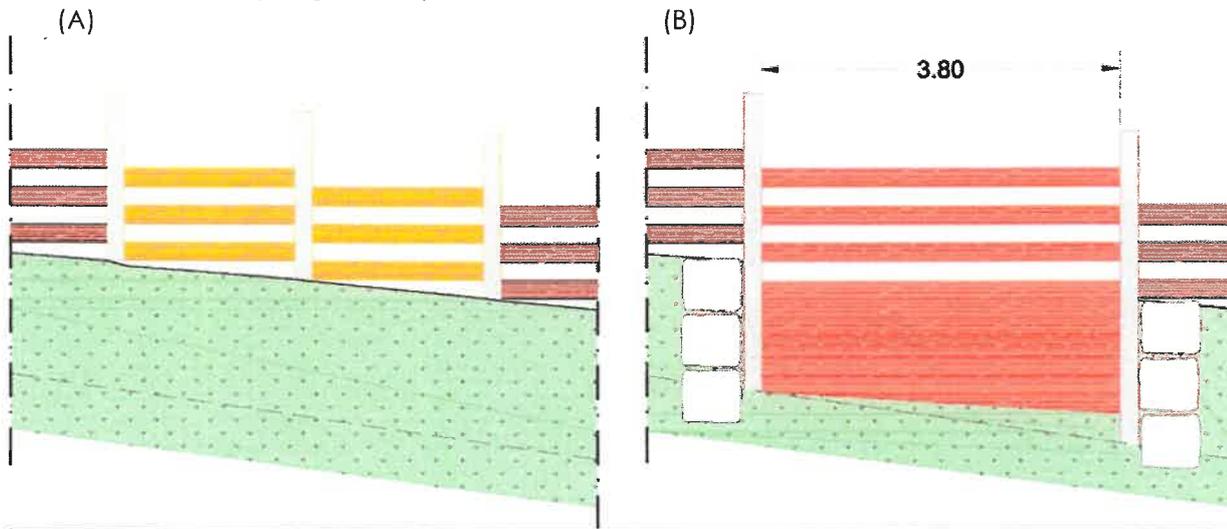
Figura n. 1 – Apertura varco: stato di fatto (a), progetto (b)

L'apertura del varco prevede la rimozione di n. 2 campate della palizzata in essere, la demolizione del muro in sasso corrispondente e lo sbancamento della parte di terrapieno dietro il muro per poter raggiungere la quota interna del bacino di dissipazione della briglia.

Sarà inoltre necessario realizzare dei muri di controriva per il sostegno della trincea lungo la parte di terrapieno sbancata, in particolare lungo il bordo a monte e infine bisognerà ricostruire il muro d'ala sostituendo le travi HE200 esistenti in corrispondenza del varco con due nuovi elementi di lunghezza maggiore che possano fondarsi alla base del muro.

Anche i correnti esistenti in corrispondenza del varco saranno modificati in maniera tale da realizzare una chiusura completa a sostituzione del muro d'ala demolito mentre la parte superiore potrà essere ripristinata come preesistente ma con travi più lunghe venendo a mancare la piantana centrale (v. figura n. 1).

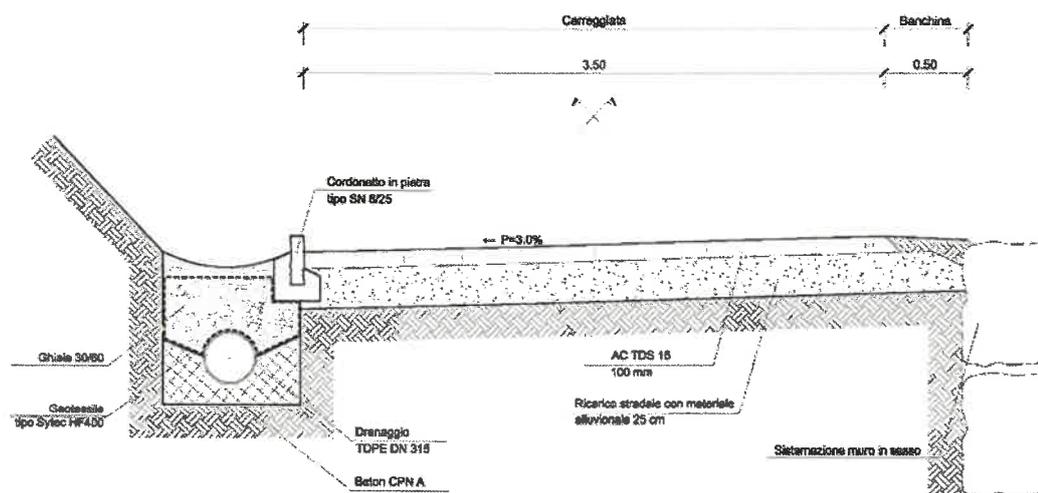
Per questo motivo, nella parte superiore della strada si prevede la posa di un tubo di drenaggio interrato con bauletto in ghiaia protetto da geotessile per poter intercettare le acque provenienti dal pendio di monte ed evitare il loro deflusso sul sedime stradale; i canali di drenaggio saranno poi convogliati verso due fosse drenanti.

Per facilitare la captazione delle acque di ruscellamento da parte della condotta di drenaggio, lungo il margine della carreggiata, si prevede la posa di un cordonetto in sasso che favorisce il contenimento dell'acqua all'interno della zona drenante limitandone la tracimazione verso il sedime stradale (v. figura n. 2).
